Agua de Consumo Humano en las Comunidades Rurales de Panamá

por Dimas Alvarez

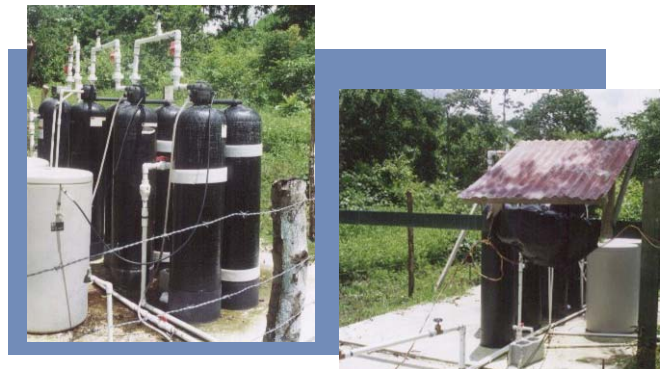
duraron aproximadamente dos meses. El sistema instalado y en funcionamiento se puede apreciar en las fotos que a continuación se presentan a continuación.

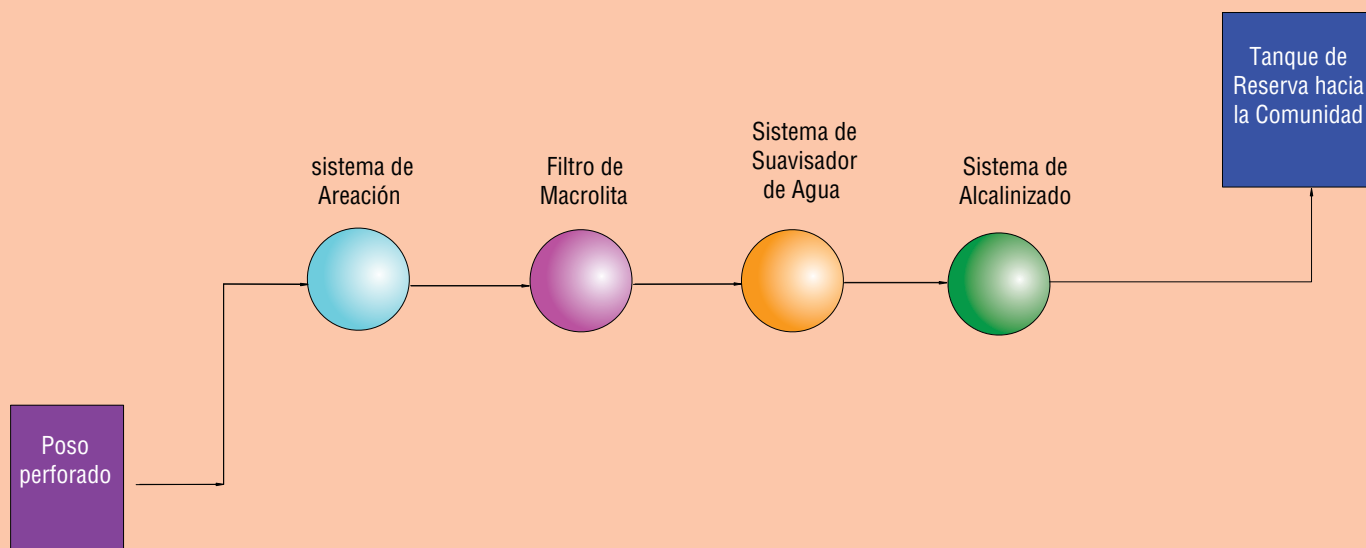
DIAGRAMA DE SISTEMA DE FILTRACION DE QUEBRADA HONDE PROVINCIA DEL DARIEN

• **Sistema Aireador:** Marca Kinetico, como método de remoción de hierro, manganeso y sulfuro de hidrogeno. Aire es suministrado al torrente de agua, promoviendo la oxidación.

• **Sistema de Filtración Cerámica Macrolite:** Marca Kinetico, como medio filtrante de alta eficiencia para la eliminación de óxido de hierro y sólidos suspendidos.

• **Sistema Suavizador:** Marca Kinetico, intercambio iónico mediante resina catiónica para reducir la dureza (calcio y magnesio).

• **Sistema Desalcalinizador:** Marca Kinetico, intercambio iónico mediante resina aniónica para reducir la alcalinidad.

Nota: esquema de sistema está disponible en el versión del éste artículo en Internet.
